### Wandscheibe Betonage am 05.12.2018

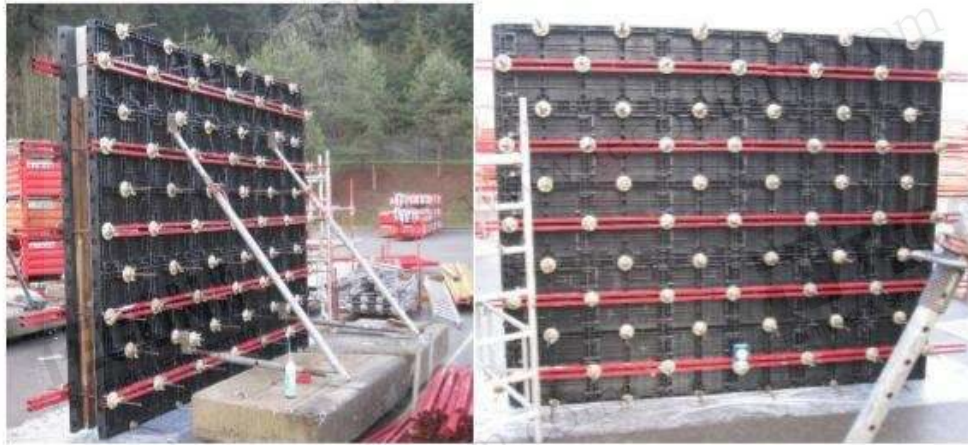
- Bezeichnung der verwendeten Elemente: Tecon TP60 Plus mit Fußankerstelle
- Elementabmessungen 120 x 60
- Eingeschalter Zustand:

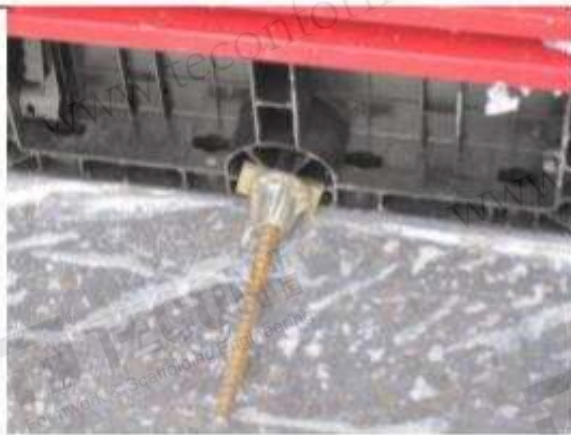
- Zusätzlich zum Aufbau im Vergleich zur Betonage am 22.11.2018 werden Fußankerstellen hinzugefügt.

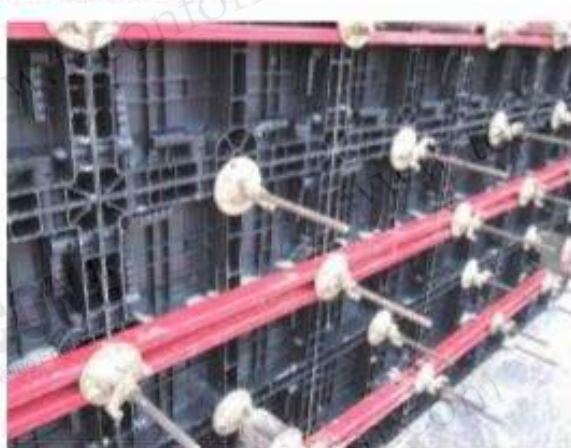
- Beim Rütteln kommt es im Vergleich zur vorangehenden Betonage nur zu leichten Wasseraustritten. Die Schalung ist weitestgehend dicht.

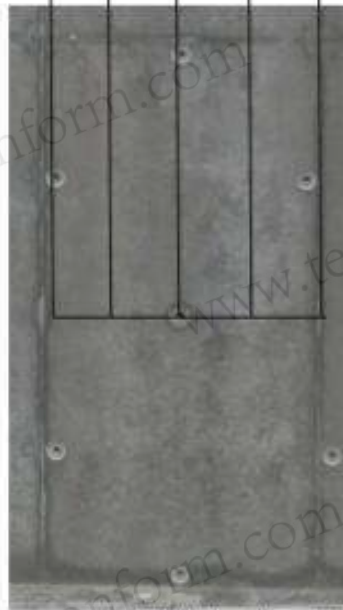
Element 3	0	+0.1	0.1	0.2	0
Element 2	0	+0.5	0.9	0.7	0
Element 1	0	+0.4	+1.1	+0.7	0

Horizontale Durchbiegungsmessung in der Mitte des Elements in mm

Die Durchbiegungen bei dieser Wandscheibe sind deutlich geringer, als im Versuch vom 22.11.2018. Maximal kann ein Durchbiegungswert von 2.4 mm gemessen werden. Auf der 2. Ankerebene von unten lässt sich erkennen, dass hier eine horizontale Richtschiene angebracht war, denn die Durchbiegungen sind hier sehr gering.

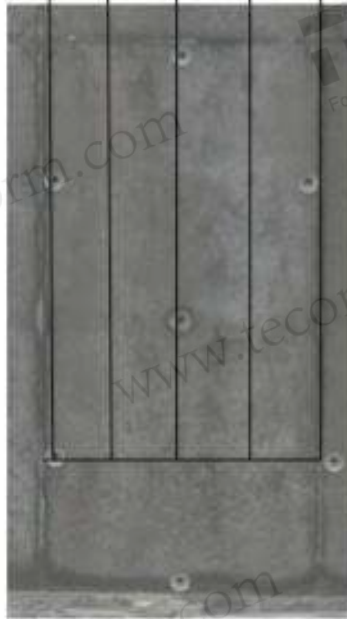
Element 3	0	+0.1	0.3	0.3	0
Element 2	0	+0.2	+0.1	0.1	0
Element 1	0	0	0	+0.4	0

Horizontale Durchbiegungsmessung unterhalb des Mitte des Elements in mm

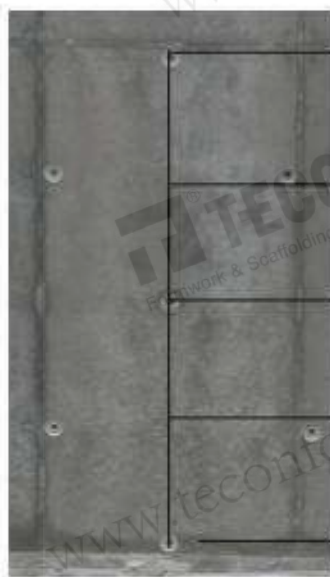
Element 1	Element 2	Element 3
0	0	0	0
0.7	0.7	0.9	0.3
0	0	+1.2	2.4
+0.6	+0.6	0.1	0.6
0	0	0	0

Vertikale Durchbiegungsmessung in mm
